**Powiatowy Inspektor  
Nadzoru Budowlanego dla miasta  
Piotrkowa Trybunalskiego**

**RZEGRÓD W BUDYNKU**  
**WALDEMAR GUMIENNY**

KŁEJ 31 W PIOTRKOWIE

Ekspertyzę obejmującą stan techniczny i użytkowy budynku mieszkalnego wielorodzinnego w zakresie rys i spękań części przegród (I klatka schodowa) opracowano dla Zamawiającego zgodnie z ustawą Prawo budowlane [1] i rozporządzeniem Ministra Infrastruktury [2]. Ekspertyzę opracowano w celu ustalenia genezy powstania rys, spękań i uszkodzeń części przegród w budynku oraz wskazania zakresu i sposobu przeprowadzenia prac naprawczych, aby bezpiecznie użytkować budynek, zgodnie z art. 62, ust. 1, pkt 2, w związku z art. 83 ust. 1 ustawy z dnia 7 lipca 1994 roku Prawo budowlane (Dz. U. z 2024 r., poz. 725, ze zm.). W części budynku (I klatka schodowa) na korytarzu i na klatce schodowej oraz w części lokali mieszkalnych powstały miejscowe, duże (poważne) rysy, spękania i uszkodzenia części przegród, które należy koniecznie odpowiednio naprawić (wzmocnić).

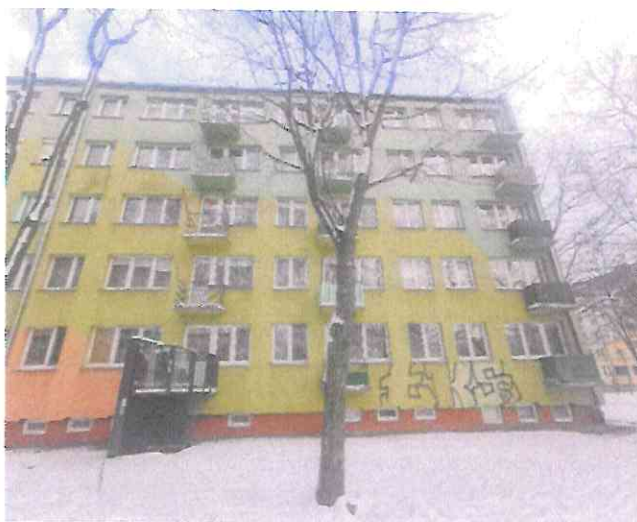
Fot. 3.

Na fot. 1-19 pokazano sprawdzane i oceniane elewacje budynku oraz zagospodarowanie terenu przy budynku w okolicy zarysowanych, spękanych i uszkodzonych przegród w budynku. Na fot. 10, 11, 22, 23 widać zarysowanie i spękanie tynku cienkowarstwowego na elewacji bocznej budynku oraz miejscowe, nieznaczne zarysowanie i spękanie tynku cienkowarstwowego na elewacji frontowej (podłużnej), w okolicy wejścia do budynku na I klatkę schodową.

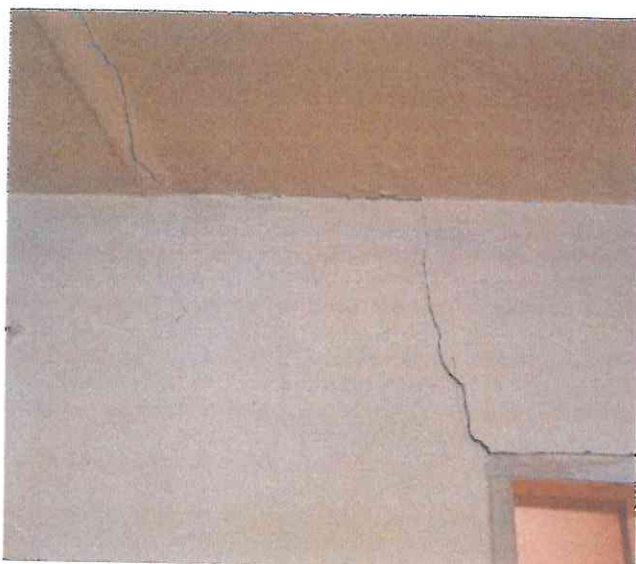
Fot. 36.

- w pom. pralni w piwnicy (poziom -1) występują na ścianie miejscowe rysy i spękania pionowe oraz schodkowe o szerokości rozwarcia od 1,0 mm do 5 mm, co pokazano na fot. 32-36, występują na łączeniu płyt stropowych rysy i spękania o szerokości rozwarcia od 1,0 mm do 3,0 mm oraz miejscowe odspojenie tynku od stropu na łączeniu płyt stropowych, co pokazano na fot. 35-36. Stwierdzono, że są to miejscami duże/bardzo duże spękania i uszkodzenia przegród, nienormatywne i niedopuszczalne, powstałe na skutek przemieszczeń elementów konstrukcyjnych budynku;

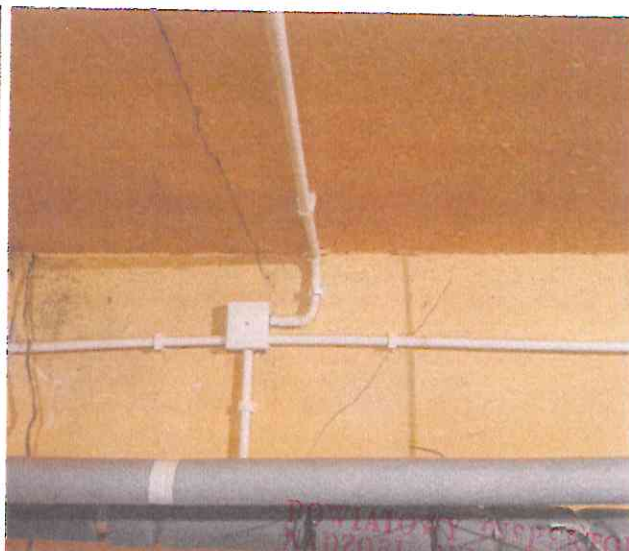
Fot. 43.

Na fot. 26-51 pokazano sprawdzane i oceniane rysy, spękania i uszkodzenia części murów, ścian żelbetowych i stropów w pom. pralni, w.c. i w suszarni, w piwnicy (poziom -1).

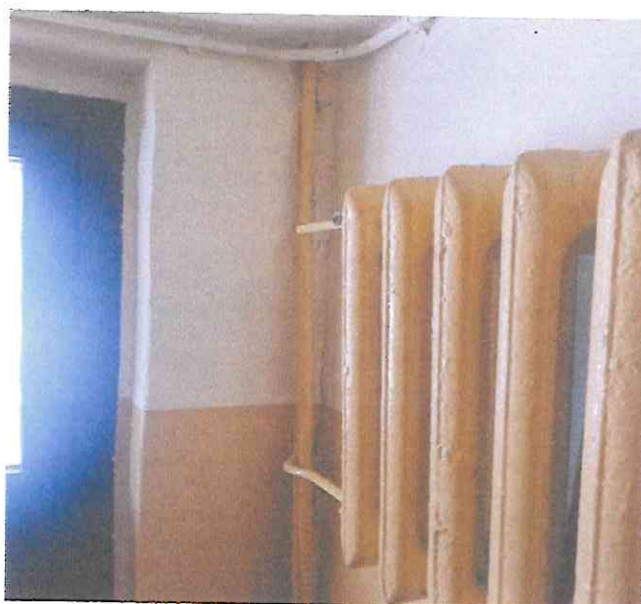
Fot. 55.

Na fot. 52-56 pokazano sprawdzany i oceniany korytarz oraz I klatkę schodową na parterze budynku, w okolicach drzwi zewnętrznych (wyjściowych). Na fot. 52-56 widać spękanie (uszkodzenie) pionowe w narożniku ścian (na połączeniu ścian), powstałe na skutek przemieszczeń elementów konstrukcyjnych budynku.

- w klatce schodowej w części parteru wysokiego, w narożniku przy drzwiach zewnętrznych (wyjściowych z budynku) występuje pęknięcie pionowe o szerokości rozwarcia od 0,2 mm do 0,5 mm i od 1,0 mm do nawet 3,0 mm, co pokazano na fot. 52-56. Stwierdzono, że są to miejscami duże/bardzo duże spękania i uszkodzenia przegród, nienormatywne i niedopuszczalne, powstałe na skutek przemieszczeń elementów konstrukcyjnych budynku;

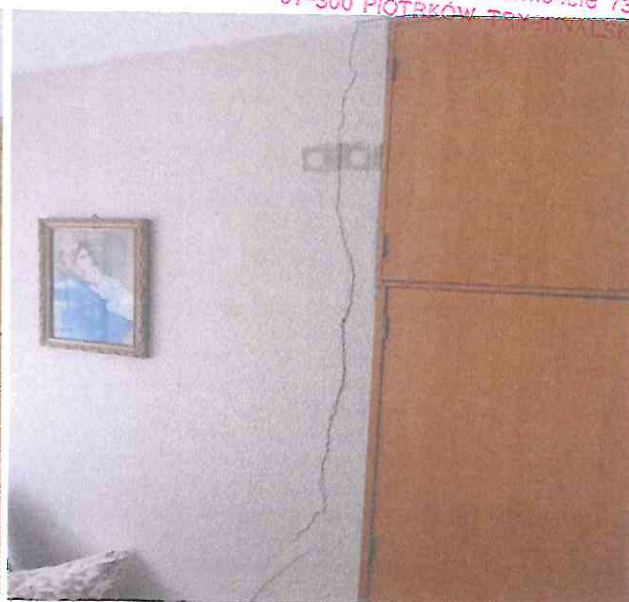
Fot. 65.

Na fot. 57-82 pokazano sprawdzany i oceniany lokal mieszkalny nr 1 przy ul. Łódzkiej 31 w Piotrkowie Trybunalskim pod kątem rys, spękań i uszkodzeń przegród, usytuowany na parterze (w części parteru wysokiego). Na fot. 57-82 widać: miejscowe rysy i spękania (uszkodzenia przegród) w przedpokoju (fot. 58-62), w pokoju I - mniejszym, w sypialni (fot. 63-66), w kuchni (fot. 67), w łazience (fot. 68-72), w pokoju dziennym, ogólnym (fot. 73-79) i w pokoju II - mniejszym (fot. 80-82). Na fot. 83-85 pokazano sprawdzaną i ocenianą klatkę schodową na I piętrze, w okolicy lokalu mieszkalnego nr 3, pod kątem rys, spękań i uszkodzeń przegród. Na fot. 83-85 widać rysę pionową od podciagu do otworu drzwiowego lokalu nr 3, powstałą na skutek przemieszczeń elementów konstrukcyjnych budynku.

Na fot. 57-212 (w lokalach mieszkalnych nr: 1, 3, 5, 7 i 9) pokazano wskrośne (czyli przez całą grubość przegrody) spękania części ścian żelbetowych i murów (gazobeton). Powstałe poziome, ukośne i pionowe spękania są duże/bardzo duże (poważne), nienormatywne i niedopuszczalne, znaczące dla konstrukcji wielkopłytkowej (prefabrykowanej) budynku. W związku z wcześniejszymi ustaleniami dokonano kompletnej (całościowej) analizy powstałych rys, pęknięć i uszkodzeń części przegród w budynku. Składają się na nią: posadowienie budynku i warunki gruntowo-wodne oraz rodzaj i jakość materiału (betonu) i sposób wykonania (przewiązania) bloczków gazobetonowych.

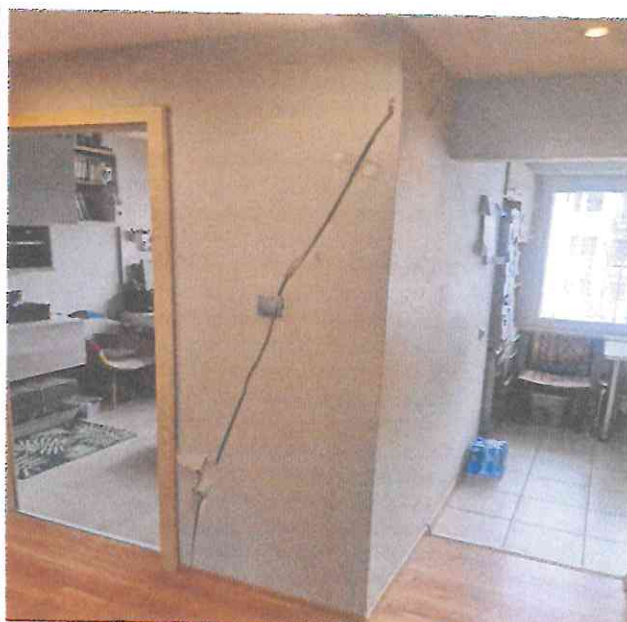
Fot. 90.

Na fot. 86-116 pokazano sprawdzany i oceniany lokal mieszkalny nr 3 przy ul. Łódzkiej 31 w Piotrkowie Trybunalskim pod kątem rys, spękań i uszkodzeń przegród, usytuowany na I piętrze budynku. Na fot. 86-116 widać: miejscowe rysy i duże spękania (duże uszkodzenia przegród) w przedpokoju (fot. 87-98), w pokoju I - mniejszym (fot. 99-100), w kuchni (fot. 101-104), w pokoju dziennym - ogólnym (fot. 105-111) i w pokoju II - mniejszym w sypialni (fot. 112-116).

- w lokalu mieszkalnym nr 3 na I piętrze: występują w przedpokoju miejscowe rysy i spękania muru pionowe i ukośne o szerokości rozwarcia od 0,2 mm do 0,5 mm i od 1,0 mm do nawet 1,5 mm, występuje duże (poważne) pęknięcie ukośne o szerokości rozwarcia od 10,0 mm do nawet 12,0 mm, założona została plomba szklana na ścianie, co pokazano na fot. 87-98, występuje w pokoju I – mniejszym spękanie pionowe przy oknie o szerokości rozwarcia od 1,0 mm do 3,0 mm, co pokazano na (fot. 99-100), występuje w kuchni na stropie spękanie o szerokości rozwarcia od 0,2 mm do 0,4 mm, co pokazano na fot. 101-104, występują w pokoju dziennym - ogólnym na ścianie pod tapetą rysy i spękania o szerokości rozwarcia od 0,5 mm do nawet 2,0 mm, występuje na stropie spękanie o szerokości rozwarcia od 0,5 mm do 1,0 mm, założona została plomba szklana na stropie, co pokazano na fot. 105-111, w pokoju II - mniejszym w sypialni występują na ścianie rysy i spękania ukośne o szerokości rozwarcia od 1,0 mm do nawet 3,0 mm, występuje w narożniku ścian duże pęknięcie pionowe o szerokości rozwarcia od 3,0 mm do nawet 5,0 mm, co pokazano na fot. 112-116. Stwierdzono, że są to miejscami duże/bardzo duże spękania i uszkodzenia przegród, nienormatywne i niedopuszczalne, powstałe na skutek przemieszczeń elementów konstrukcyjnych budynku;

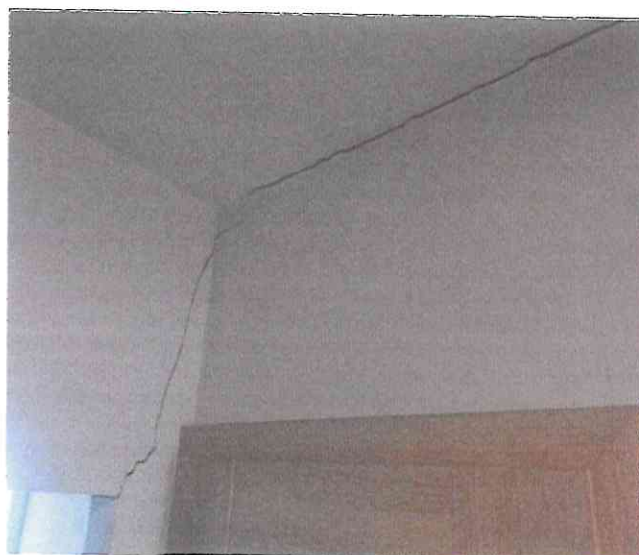
Fot. 185.

Na fot. 178-212 pokazano sprawdzany i oceniany lokal mieszkalny nr 9 przy ul. Łódzkiej 31 w Piotrkowie Trybunalskim pod kątem rys, spękań i uszkodzeń przegród, usytuowany na IV piętrze budynku. Na fot. 178-212 widać: miejscowe rysy i duże spękania (duże uszkodzenia przegród) w przedpokoju (fot. 180-190), w pokoju I – mniejszym, w sypialni (fot. 191-196), w kuchni (fot. 197-201), w pokoju dziennym - ogólnym (fot. 202-208) i w pokoju II – mniejszym, gospodarczym (fot. 209-212).

- w lokalu mieszkalnym nr 9 na IV piętrze występują: w przedpokoju na ścianach, na tynku miejscowe rysy i spękania muru pionowe o szerokości rozwarcia od 0,5 mm do 2,0 mm, występują na ścianach spękania i uszkodzenia poziome oraz ukośne o szerokości rozwarcia od 2,0 mm do nawet 5,0 mm, co pokazano na fot. 180-190, występuje w pokoju I – mniejszym w sypialni na ścianie przy oknie pod podciągami rysa pionowa o szerokości rozwarcia od 0,2 do 0,4 mm, występuje pęknięcie pionowe pod parapetem o szerokości rozwarcia od 0,5 mm do nawet 5 mm, co pokazano na (fot. 191-194), występuje w kuchni na stropie rysa o szerokości rozwarcia od 0,2 mm do 0,3 mm, występuje na ścianie spękanie ukośne o szerokości rozwarcia od 2,0 mm do nawet 5,0 mm, co pokazano na fot. 197-201, występują w pokoju dziennym - ogólnym na ścianie rysy i spękania poziome o szerokości rozwarcia od 6,0 mm do nawet 7,0 mm, spękania pionowe oraz ukośne o szerokości rozwarcia od 0,2 mm do 1,0 mm, a miejscami nawet do 5,0 mm, co pokazano na fot. 202-208, występuje w pokoju II – mniejszym w pom. gospodarczym na ścianie spękanie poziome, ukośne i pionowe w okolicy drzwi (ościeżnicy) o szerokości rozwarcia od 0,5 mm do 2,0 mm, występuje pęknięcie pionowe pod oknem (pod parapetem) o szerokości rozwarcia od 2,0 mm do nawet 3,0 mm, co pokazano na fot. 209-212. Stwierdzono, że są to miejscami duże/bardzo duże spękania i uszkodzenia przegród, nienormatywne i niedopuszczalne, powstałe na skutek przemieszczeń elementów konstrukcyjnych budynku.

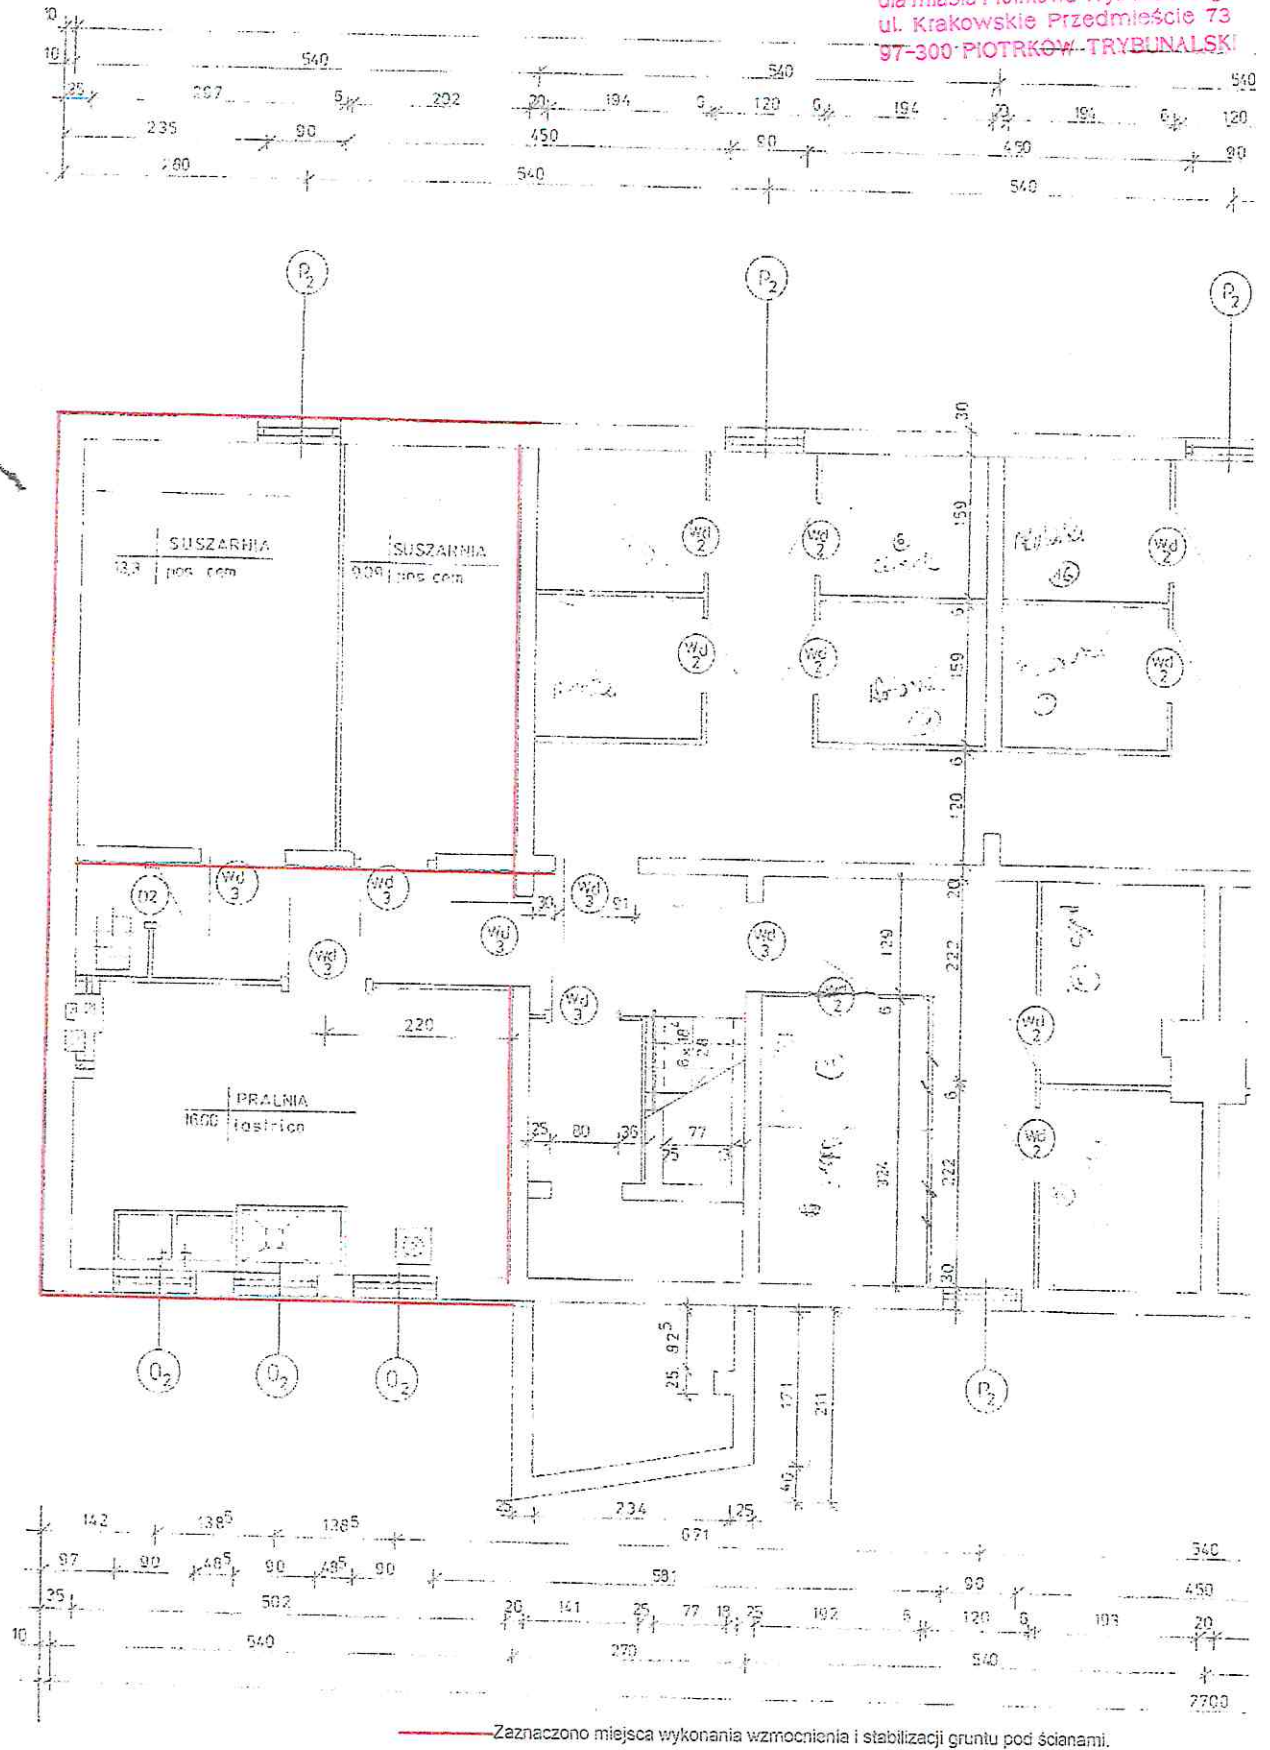
Fot. 213. Pokazano rzut poziomy piwnicy (poziom -1) w części sprawdzanego i ocenianego budynku (I klatki schodowej), na którym zaznaczono kolorem czerwonym miejsca wykonania wzmocnienia i stabilizacji gruntu pod ścianami konstrukcyjnymi (nośnymi) budynku.

W wyniku dokonanej analizy należy dokonać stabilizacji i wzmocnienia gruntu pod spękanymi i uszkodzonym przegrodami w części budynku, w miejscach zaznaczonych na rzucie piwnicy kolorem czerwonym (w miejscach pokazanych na fot. 213).
