PROJEKT ZAGOSPODAROWANIA PROJEKT BUDOWLANY ROZBIÓRKI BUDYNKU MIESZKALNEGO

- OBIEKT:** Budynek mieszkalny OFICYNY
- LOKALIZACJA:** Piotrków Tryb. ul. Garncarska 9
działka o nr ewid. 233 obr. 21
- ZLECENIODAWCA:** Towarzystwo Budownictwa Społecznego spółka z o.o.
97-300 Piotrków Tryb. AL. 3-go Maja 31
- AUTOR OPRACOWANIA:** mgr inż. Kazimierz Polowczyk

DATA OPRACOWANIA: grudzień 2022r.

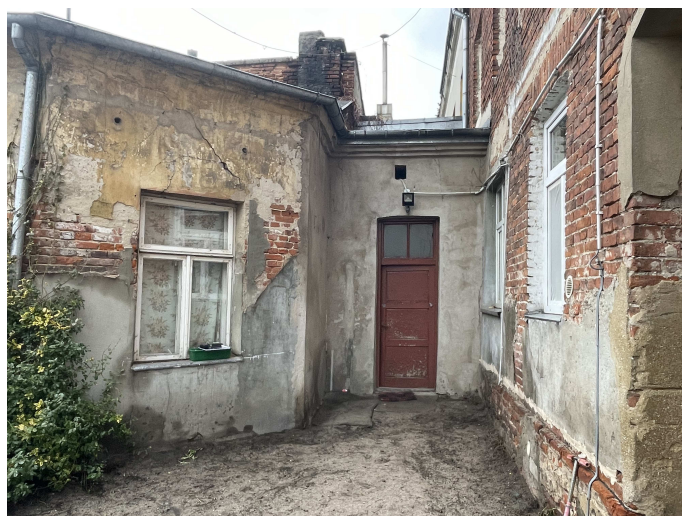
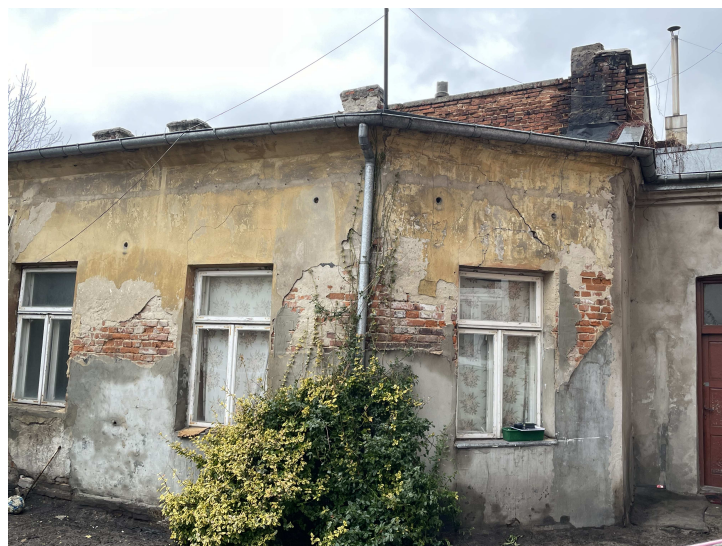
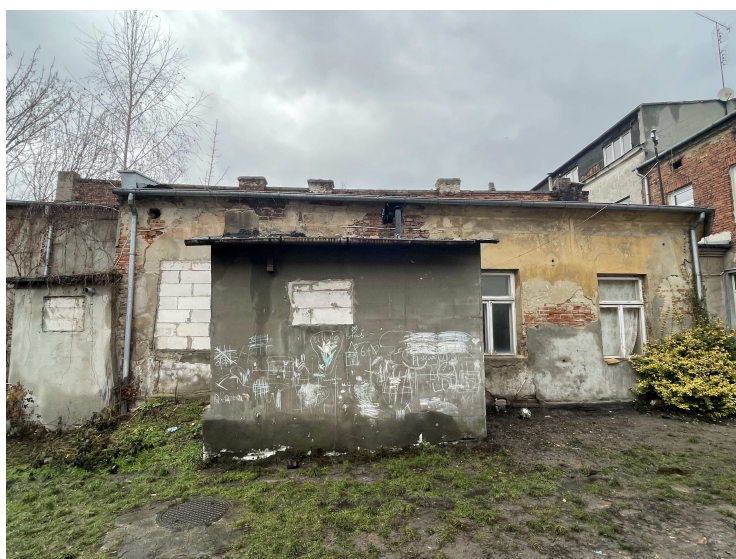
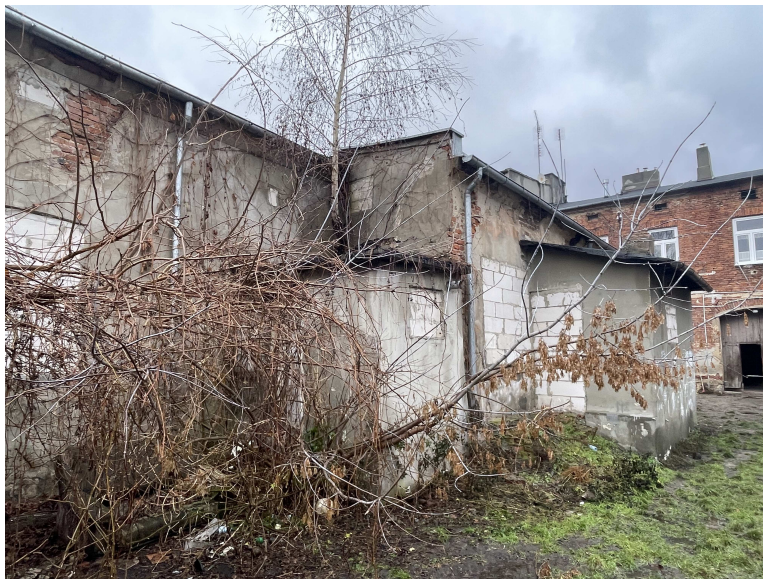
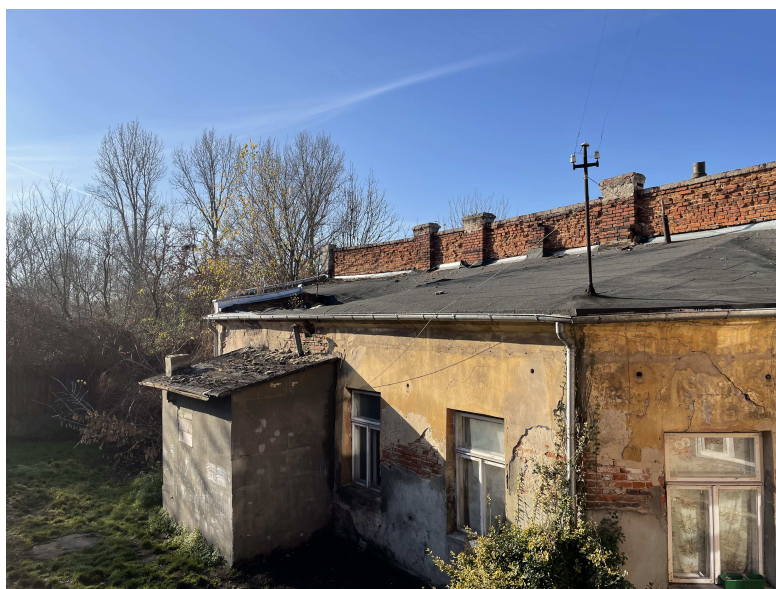
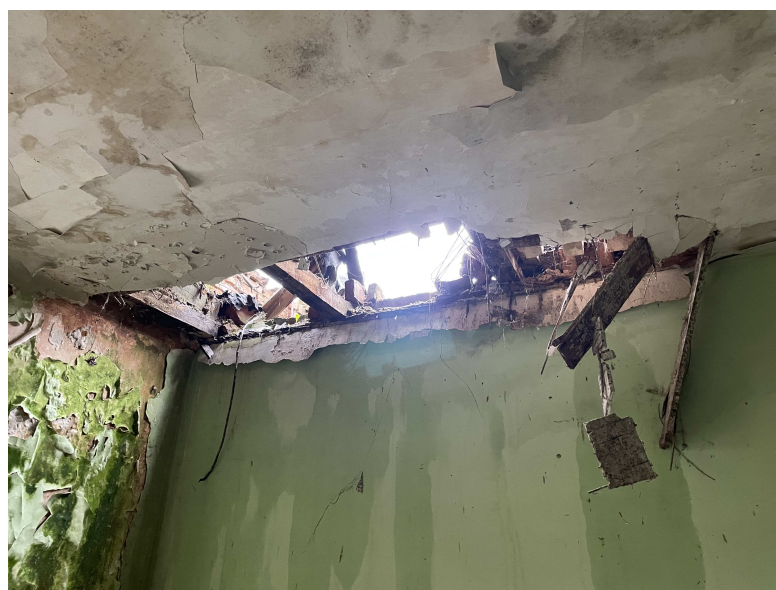
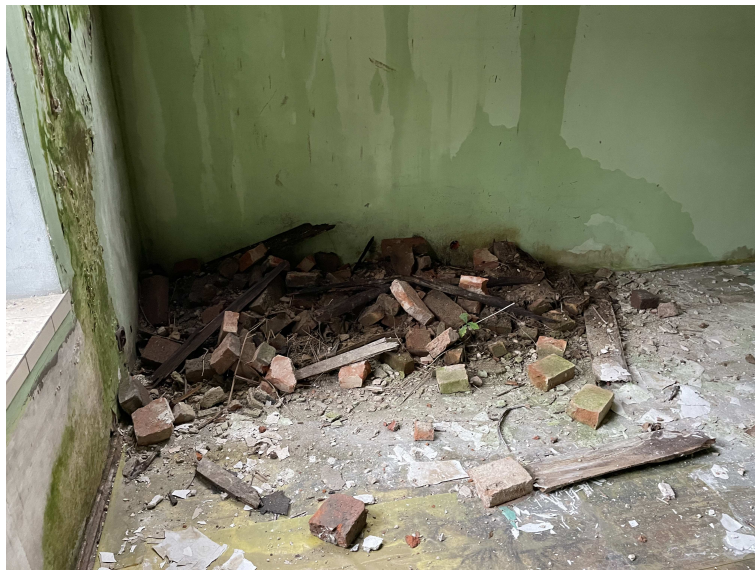
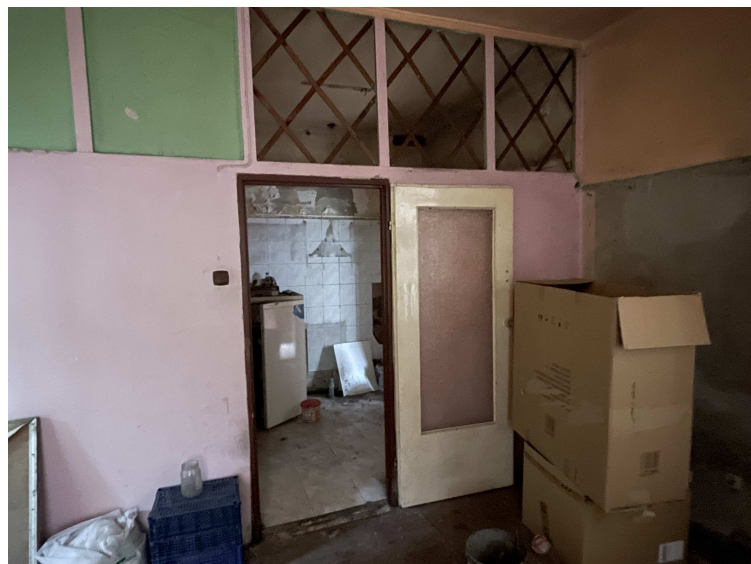
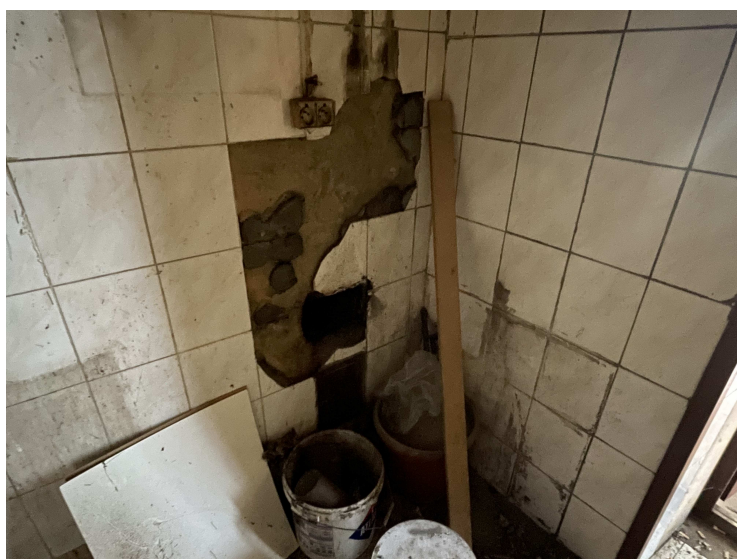
15. Fotografie

Konstrukcja ścian z widocznymi pęknięciami i rozwarstwieniami szczególnie widocznymi w ścianach z otworami okiennymi i drzwiowymi w pasie nadprożowym. Na pozostałych ścianach widoczne niewielkie pęknięcia. Pęknięcia przenoszą się miejscami przez całą grubość murów i widoczne od strony wewnętrznej. Cegła w odsłoniętych miejscach o obniżonej wytrzymałości na skutek degradacji od zmieniających warunków pogodowych i zalewania wodami opadowymi. Stan ścian zewnętrznych dodatkowo pogarsza wykonane od wewnątrz docieplenie styropianem. Ściany nabierają wilgoci od zewnątrz i nie mogą jej w naturalny sposób oddać, ponieważ są od wewnątrz szczelnie zamknięte powłoką styropianową. Dodatkowo pogarsza to warunki w jakich pracują elementy konstrukcyjne budynku. Stan ścian jest odzwierciedleniem utraty stateczności przez fundamenty

Z zewnątrz połacie dachu i kalenica wykazują duże, alarmujące odkształcenia. Stan konstrukcji drewnianej od wewnątrz ze znacznymi ubytkami i uszkodzeniami. Pokrycie z kilku warstw papy nanoszonej w nakładkę, obecnie pokrycie z dużymi ubytkami, stan techniczny **zły**.

- **TYNKI ZEWNĘTRZNE** - zawilgocone, stan tynków zły, zaprawa o słabej jakości, duże ubytki szczególnie widoczne na elewacjach przy przyziemiu budynku, odpadające fragmenty należy na bieżąco zbijać, **stan techniczny zły**.

W związku z powyższą oceną **budynek należy zakwalifikować do wykonania jego rozbiórki** (remont ekonomicznie nie uzasadniony).
