P R O J E K T B U D O W L A N Y

- Temat : PROJEKT REMONTU SCHODÓW ZEWNĘTRZNYCH NA
PODWÓRKU W ISTNIEJĄCEJ KAMIENICY PRZY
UL.GRODZKIEJ 1 W PIOTRKOWIE TRYBUNALSKIM.
Kategoria obiektu budowlanego :
- Adres : PIOTRKÓW TRYBUNALSKI,
ULICA GRODZKA 1,
nr ewid. działki 177, obręb 21; jednostka ewid. 106201_1.
- Inwestor : TOWARZYSTWO BUDOWNICTWA SPOŁECZNEGO Sp. z o.o.
AL. 3 MAJA 31, 97-300 PIOTRKÓW TRYBUNALSKI,
- Specjalność : ARCHITEKTONICZNO-BUDOWLANA
- Projektant : mgr inż. arch. SŁAWOMIR FORNAL
upr. projektowe w specjalności architektonicznej
bez ograniczeń
GP.IV.7342/78/94

Data opracowania : MAJ 2018 R.

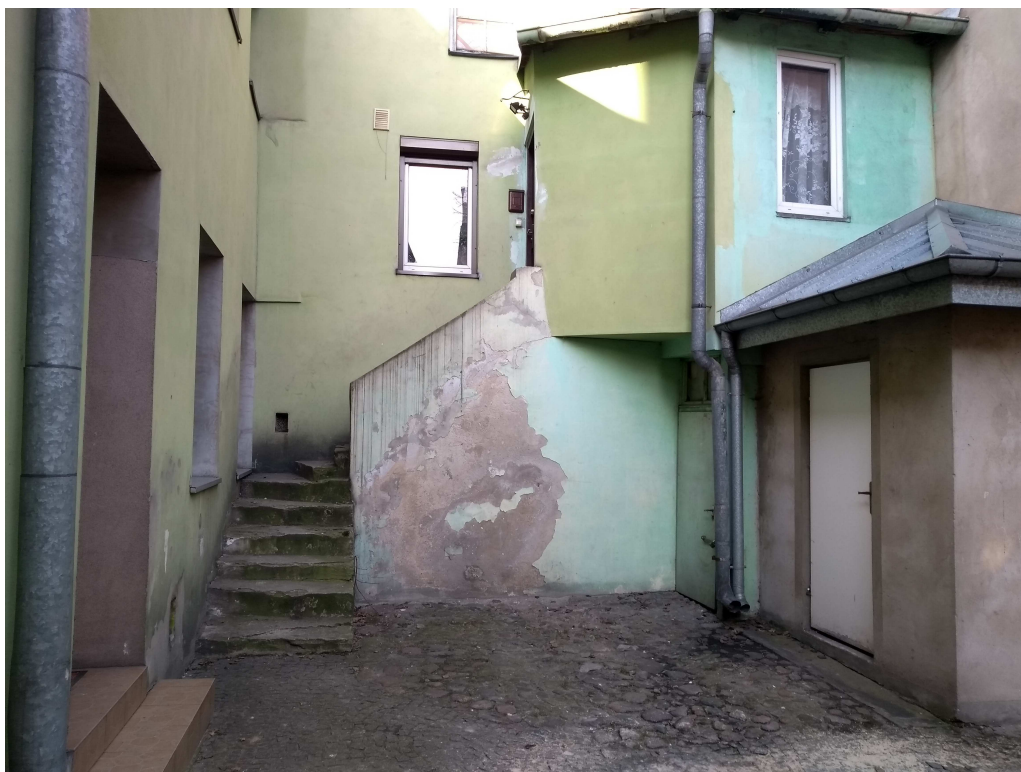
Zdjęcie ogólne schodów od strony południowej

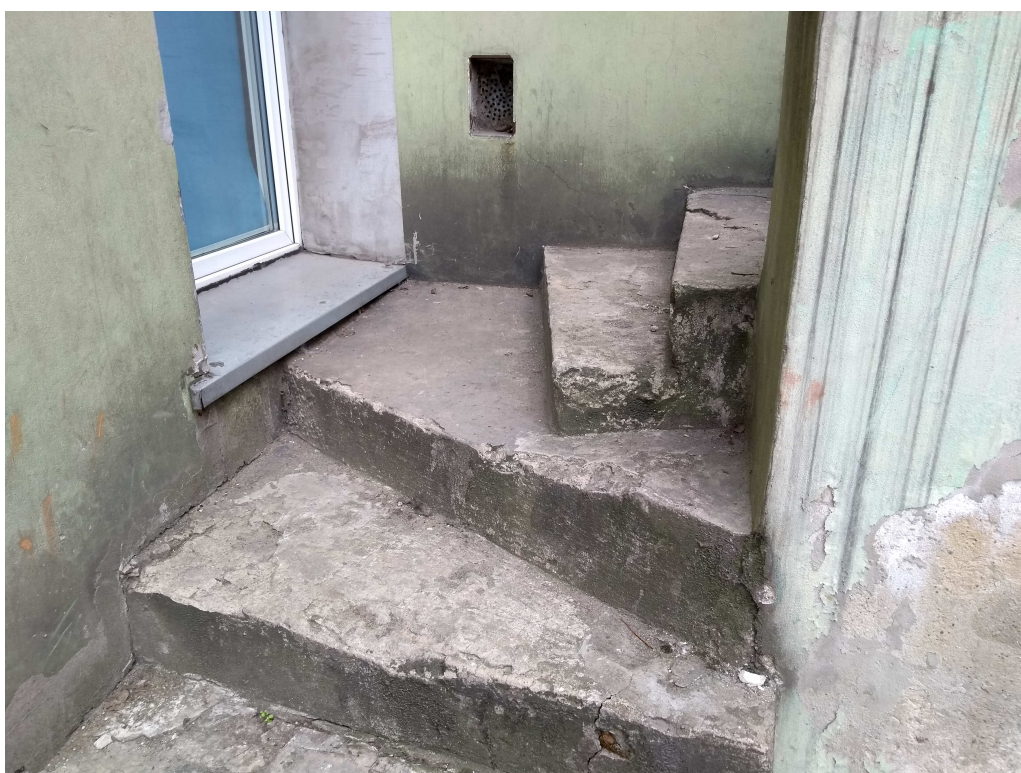
Zdjęcie narożnika zabiegowego schodów

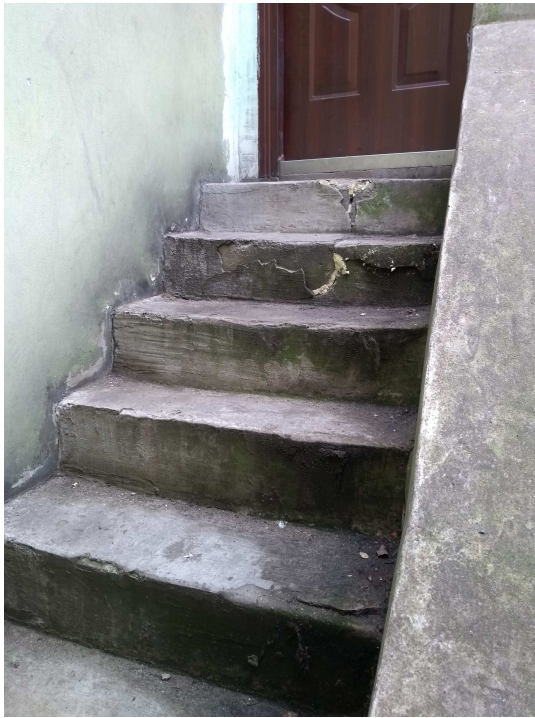
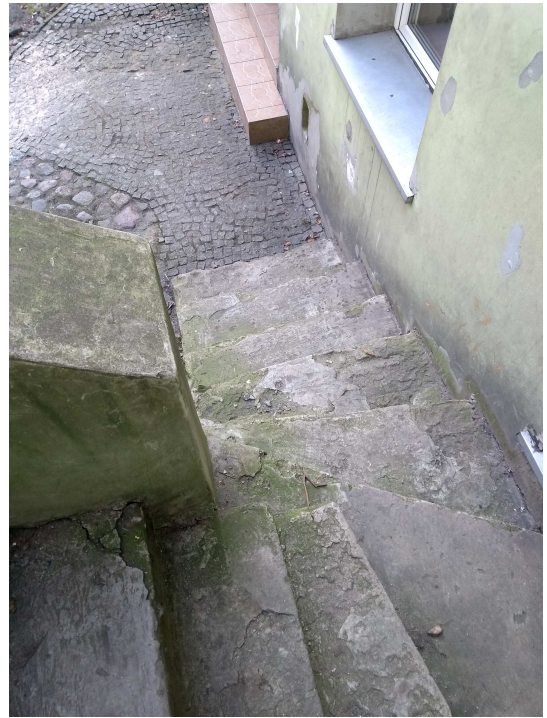
Zdjęcia od lewej : Wejście do mieszkania, Zejście z mieszkania na podwórkę.

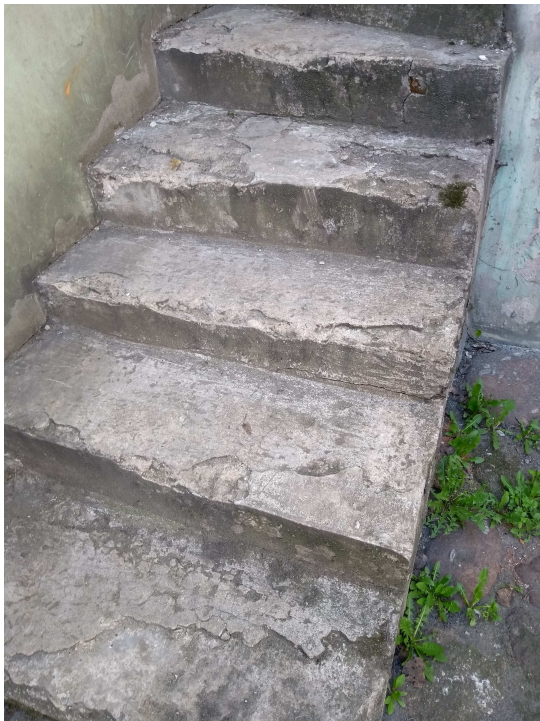
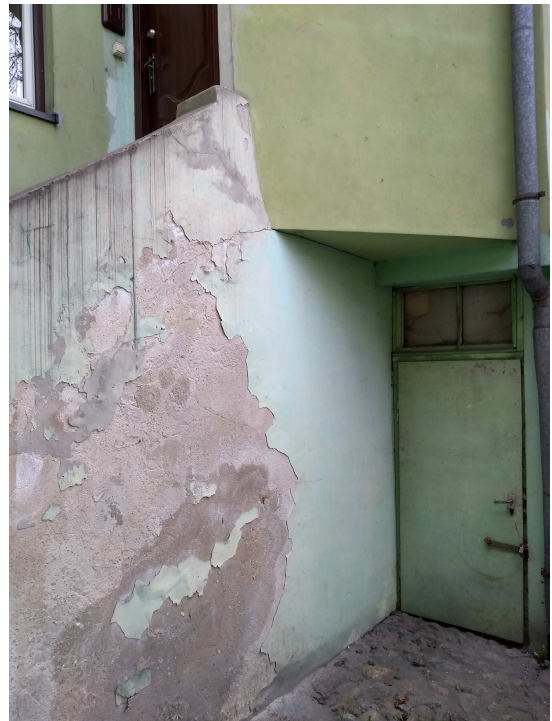
Ściany zewnętrzna o grubości około 30 cm (ograniczająca górny bieg schodów) – murowana, wykończona tynkiem (widoczne spękania tynku) - w średnim stanie technicznym, kwalifikuje się do oparcia płyty żelbetowej dla wzmocnienia górnej części schodów.

Zdjęcia od lewej : Dolna część schodów, Ściana podpierająca schody.

Na zewnętrznym licu ściany należy usunąć złuszczone fragmenty powłoki malarskiej oraz odkuć spękaną warstwę tynku. Następnie w miejscach uszkodzeń i spękań należy wykonać naprawy uszkodzonych fragmentów tynku poprzez uzupełnienia tynkiem cementowo-wapiennym kat. III (z zachowaniem pierwotnej struktury). Powierzchnie tynkowane ściany oraz podstopnic należy pomalować farbą elewacyjną do malowania tynków cementowo-wapiennych w kolorystyce naturalnego tynku (np. farba polikrzemianowa „Novalit F” firmy KABE).

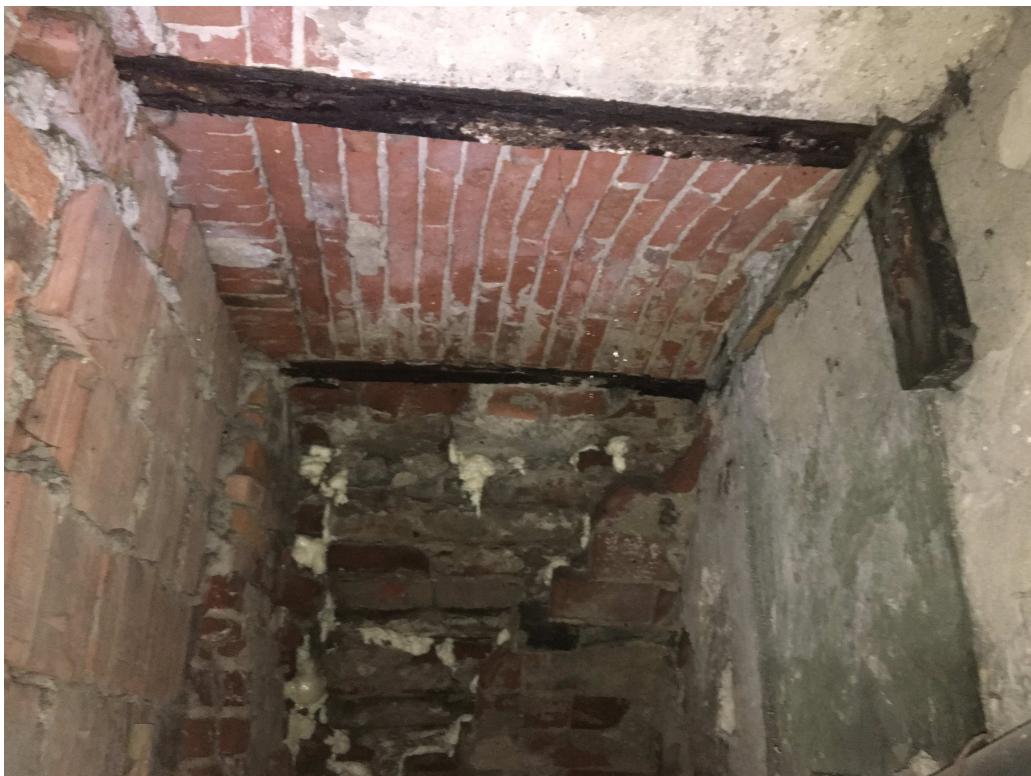
Natomiast ostatnie 6 stopni oraz spocznik oparte są na sklepieniu murowanym z cegły pełnej na zaprawie wapiennej. Sklepienie oparte jest na ścianie zewnętrznej budynku oraz na ścianie zewnętrznej wydzielającej pomieszczenie gospodarcze znajdujące się pod schodami. Zgodnie z Opinią techniczną sklepienie ceglane znajduje się w złym stanie technicznym i w obecnym stanie nie może stanowić konstrukcji wsporczej dla schodów oraz elementów okładzinowych stopni.

Zdjęcie górnej części sklepienia ceglanego biegu schodów

Zgodnie z Opinią techniczną stanu istniejącego - projektuje się wzmocnienie ceglanego sklepienia górnego biegu schodów poprzez wykonanie płyty żelbetowej. Płytę wykonać bezpośrednio pod spodem istniejącego sklepienia po uprzednim wyrównaniu sklepienia i skuciu warstwy z cegły pełnej (wg rysunku konstrukcyjnego). Płyta żelbetowa wsparta będzie od spodu na projektowanej ścianie z bloczków betonowych oraz na ścianie zewnętrznej budynku i na ścianie nośnej schodów od strony południowej. W istniejących murach należy wcześniej wykonać bruzdy na oparcie zbrojenia płyty (wg rysunku konstrukcyjnego).

Płyta żelbetowa dla górnej części schodów – żelbetowa płyta monolityczna o grubości 15 cm, wylewana z betonu B20, zbrojona w obydwu kierunkach górami i dołem, #8 ze stali AIIIIN, w rozstawie co 15 cm.

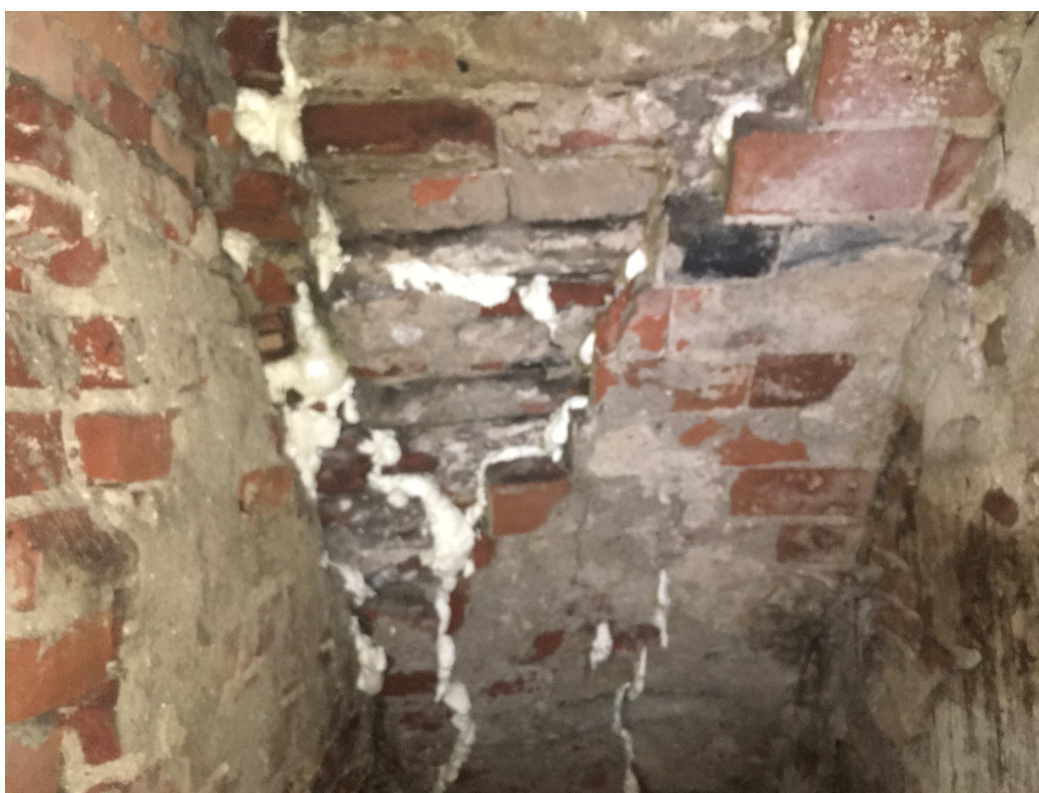
Zdjęcie dolnej części sklepienia ceglanego biegu schodów
